# MAYNART ENERGÉTICA

## PLANO DE AÇÃO DE EMERGÊNCIA – PAE

### BARRAGEM RIBEIRÃO DA CACHOEIRA (BRC)

| Nº Documento: | | | Nº Contrato/Lote: | |
|---|---|---|---|---|
| HBR44-20-OS-12-BRC-REL001 | | | HBR44-20 | |

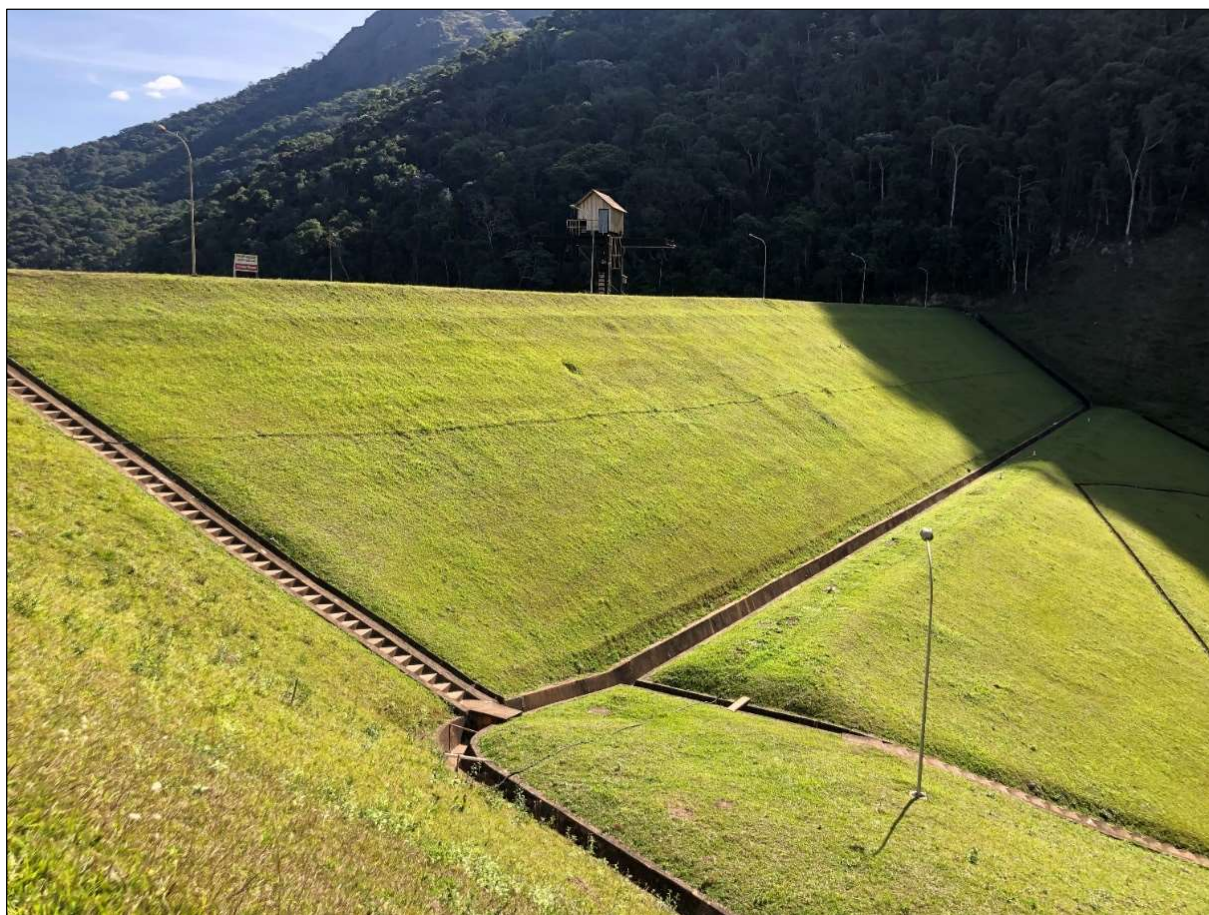
**Figura 5.1 – Talude de jusante da Barragem Ribeirão da Cachoeira.**

O barramento de BRC é de terra compactada e enrocamento na base do talude de montante, apresentando uma altura de 45 m e cerca de 146 m de comprimento, como pode ser visto na Figura 5.1. Inicialmente a crista da barragem se encontrava na El. 1064,50 m e então foi alteada até a El. 1065,00 m, cota que se encontra atualmente.

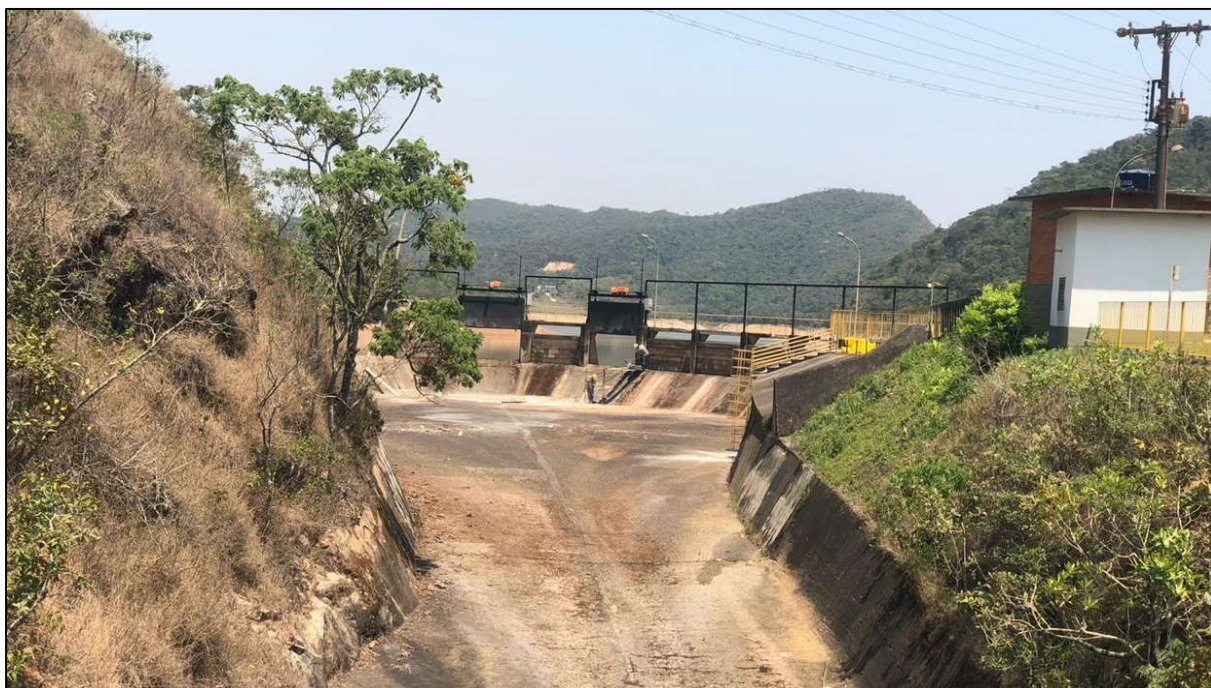
**Figura 5.2 – Estrutura vertente da Barragem Ribeirão da Cachoeira.**

“stop-logs”. O sistema extravasor é também composto por três comportas de aço (1,80m x 4,00m) que são acionadas eletricamente. A Figura 5.2 apresenta a estrutura vertente da Barragem Ribeirão da Cachoeira.

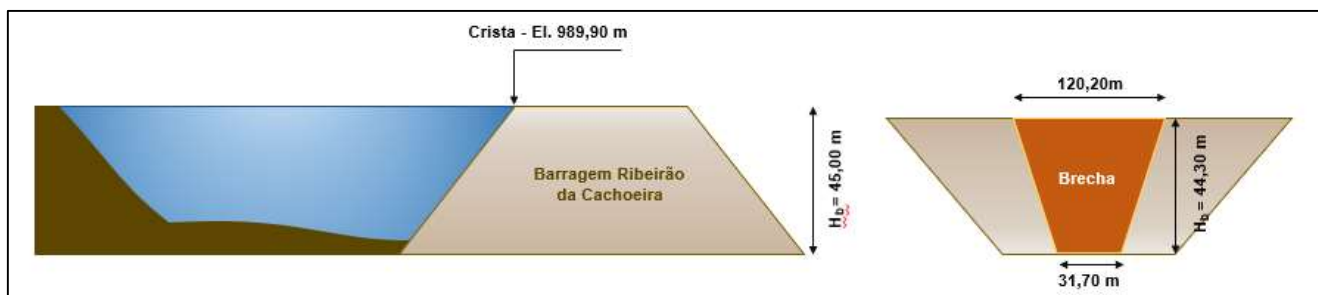
**Figura 12.5 – Croqui da brecha no Maciço (sem escala).**

Para definição da brecha considerou-se para a Barragem Ribeirão da Cachoeira uma brecha trapezoidal conforme a metodologia apresentada por Froehlich (2016). Os parâmetros adotados são apresentados na Tabela 12.1 enquanto na Figura 12.5 está ilustrada a geometria da brecha.
