# BRITO ENERGÉTICA

## PLANO DE AÇÃO DE EMERGÊNCIA – PAE

### CGH ITUERÊ

| Nº Documento: | | | Nº Contrato/Lote: | |
|---|---|---|---|---|
| HBR44-20-OS-12-ITU-REL001 | | | HBR44-20 | |

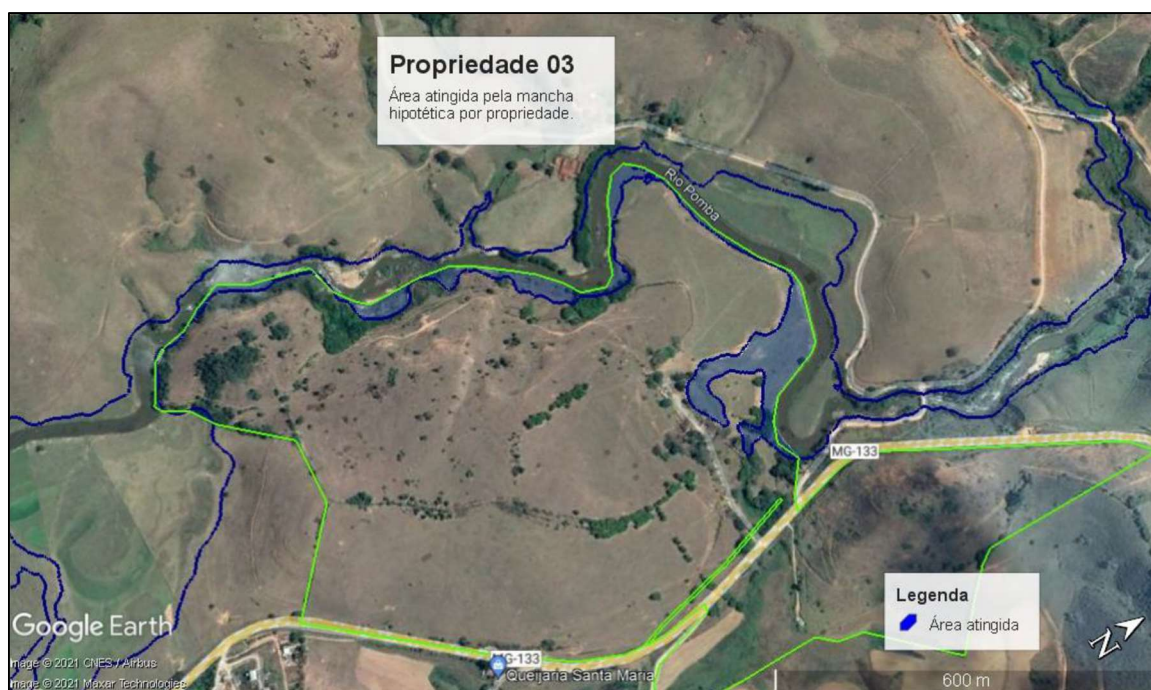
**Figura 11.3 - Área da propriedade 03 atingida pela mancha de ruptura hipotética.**

No relatório desenvolvido, foram apresentadas as localizações das propriedades identificadas, como nas Figuras abaixo: Figura 11.1, Figura 11.2, Figura 11.3, Figura 11.4, Figura 11.5, Figura 11.6, Figura 11.7, Figura 11.8, Figura 11.9, Figura 11.10 e Figura 11.11.

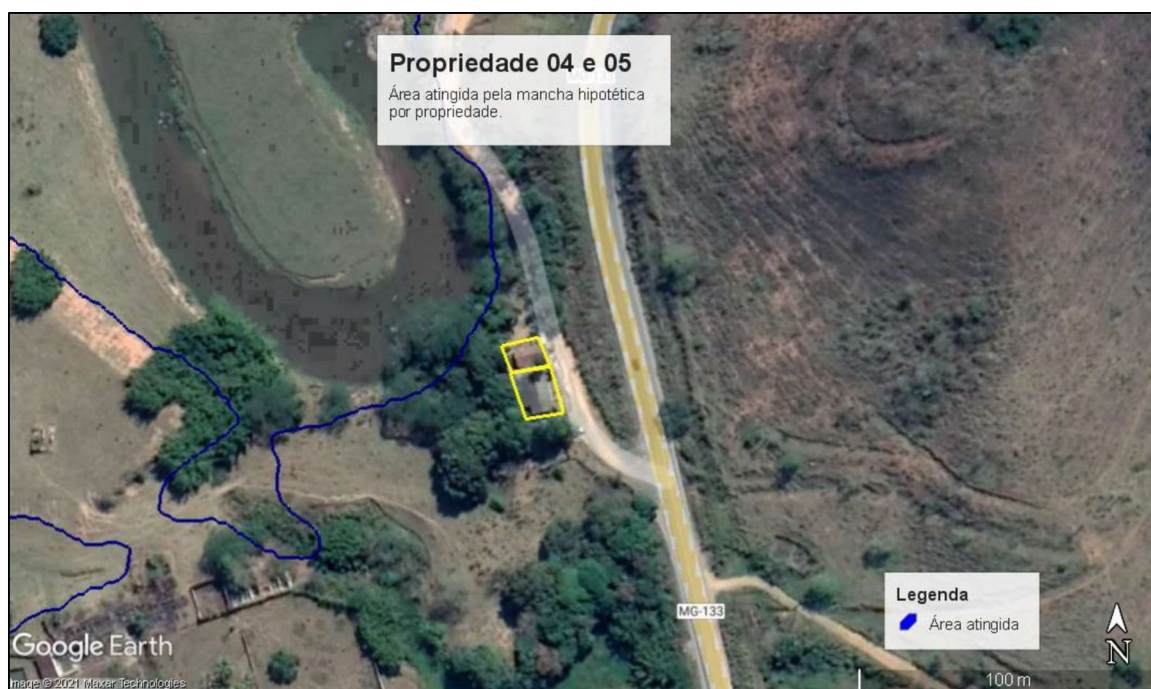
**Figura 11.4 - Área das propriedades 04 e 05 atingidas pela mancha de ruptura hipotética.**
